**E/F Petersborgvej 6 og Ndr. Frihavnsgade  
24, 2100 København Ø**

## Tilstandsvurdering

Marts 2009

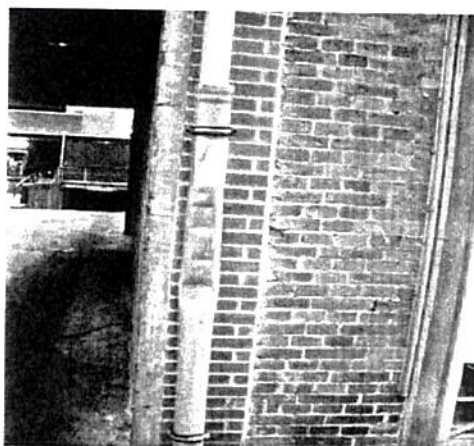
Facader mod gård fremstår i blankt murværk. Fuger og mursten er intakt. Altaner er intakte. Dør/vinduesoverligger er intakte. Nedløb til højre tilsluttes fodbøjning. Altan-nedløb fra nabo er ikke tilsluttet brønd og opfugter ydervæggen Petersborgvej 6. Dette bør iværksættes straks.

Defekt nedløb

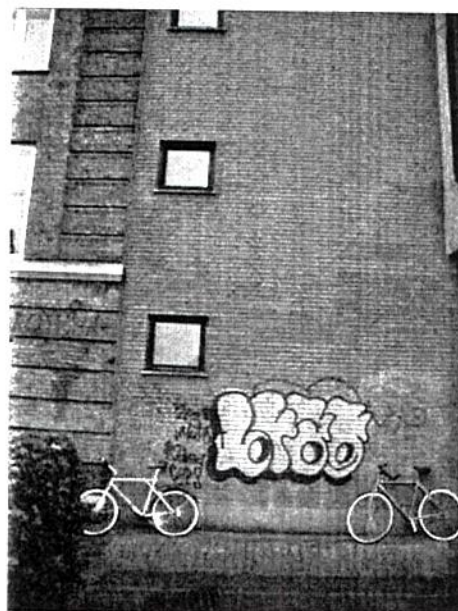
Facader mod gade fremstår i blankt murværk. Facaden har graffiti på gadeside. Sokkelpuds er intakt. Fuger og mursten er intakt.

Graffiti på gadefacade

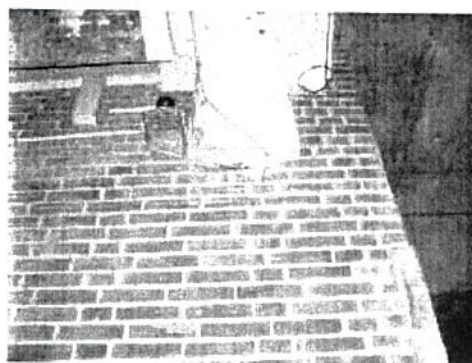
Porten har en del skader på murværk og betonkonstruktioner efter påkørsel med lastbil.

Murværket bliver løbende repareret. Hjørnet mod gade ommures og monteres med hjørnebeslag. Installationer i loft er kørt delvis i stykker. Nedløbsrør kørt i stykker. 3 stk. belysningsarmaturer mangler skærm.

Betonkonstruktioner og installationer påkørt

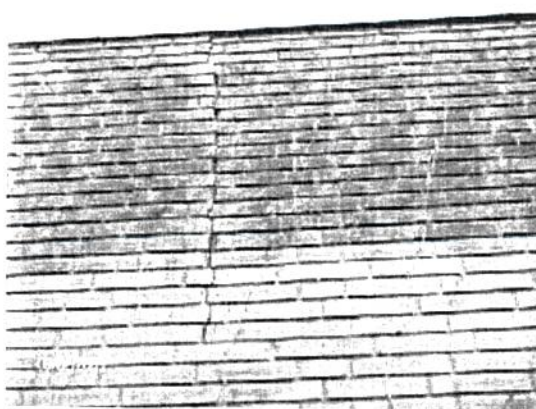
Ydervæg øverst på supermarked ved spindeltrappe har gennemgående revne som bør udbedres snarest.

Supermarked, sætningsrevner i gårdfacade

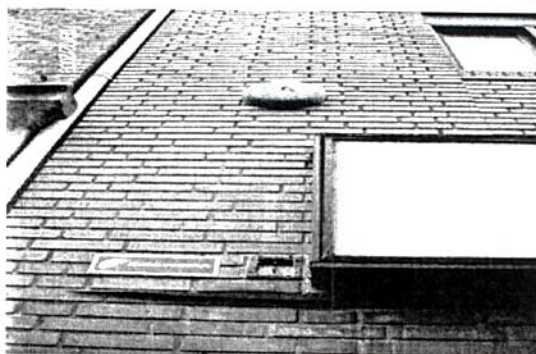
Facadeskilt over dør til trappe nr. 24

Hvis facadeskilt med nr. 24 over dør til trappe tilhører ejendommen bør det udskiftes.

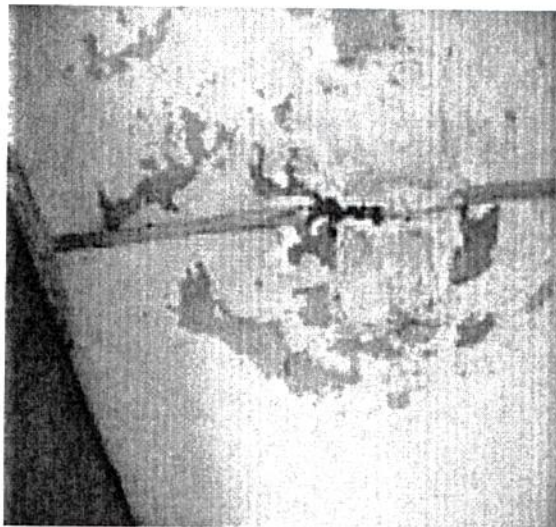
Svalegang har utætte fuger i betonsamlinger (gulv/loft) og maling på lofter skaller af.

Utætte fuger i betonsamlinger

Udskiftning af fuger samt maling af lofter

Der afsættes kr. 70.000 inkl. moms.

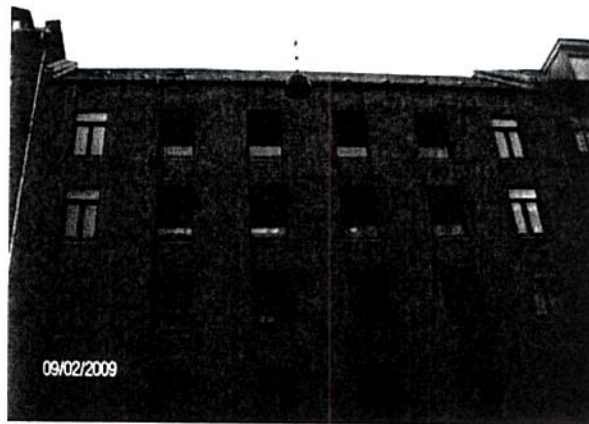
Vinduer, udført som rækværk mod gade, vinduer i trappe samt dør til trappe, har forvitret overfladebehandling og bør males.

Ndr. Frihavsgade 24, trappevinduer tv og lejlighedsvinduer th.

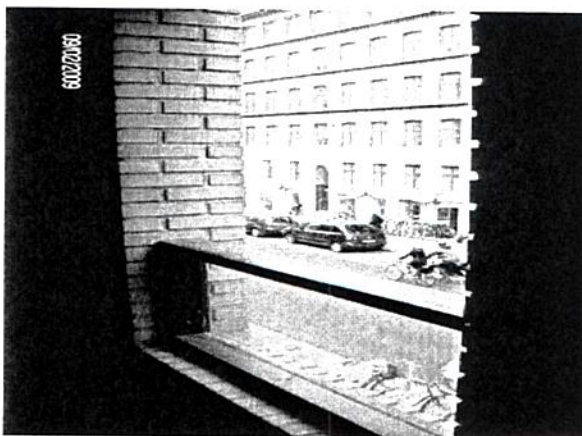
Ndr. Frihavsgade 24, vinduer som rækværk

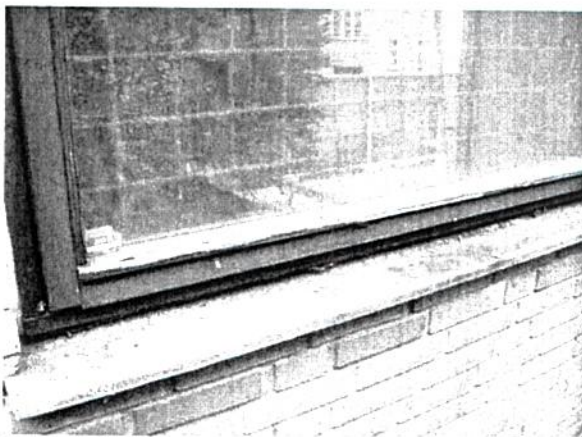
Vinduer i gården trænger kraftigt til malebehandling.

Supermarked, vinduer trænger til vedligeholdelse

Der afsættes kr. 72.000 inkl. moms og stillads.

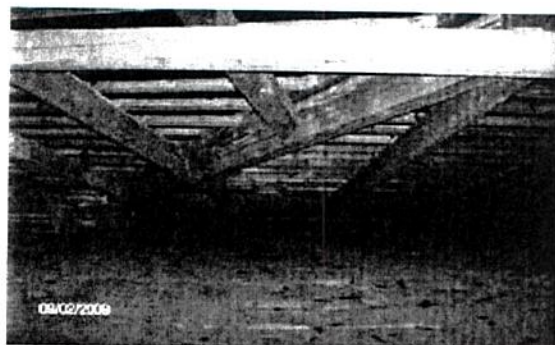
Loftrum er isoleret med 100 mm isolering og bør suppleres med 200 mm.

100 mm loftisolering

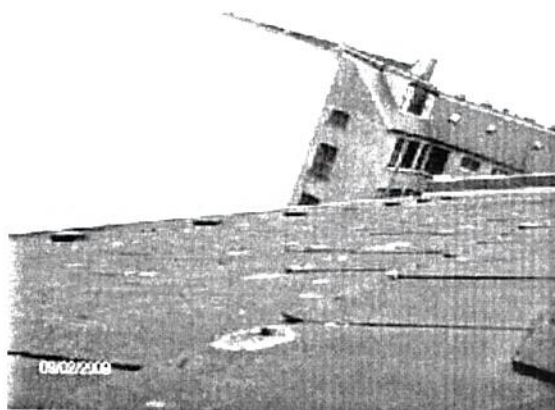
Eternitskifertage har lidt mosbegroninger

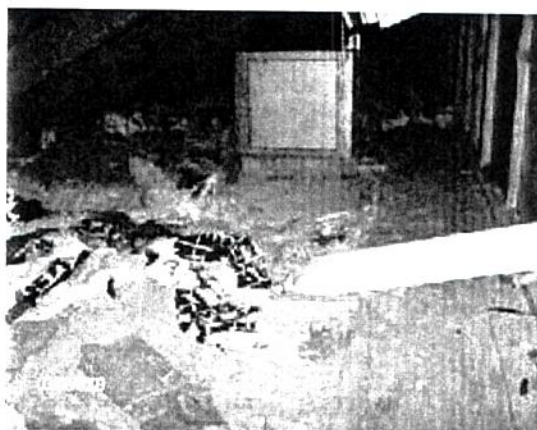
Der bør ryddes op på loftet. Der står effekter på fællesarealer. I skunkrum bør plastposer m.m. fjernes.

Indvendigt i skunkrum, 100 mm isolering bør rettes og suppleres med 200 mm samt oprydning.

Loftrum er isoleret med 100 mm isolering og bør suppleres med 200 mm i skunk.

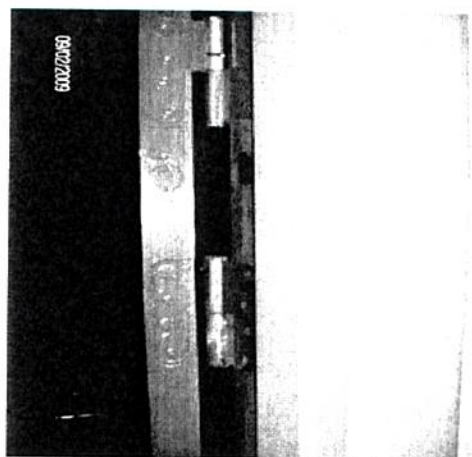
BD-30 dør fra trapperum til pulterumsloft skal være selvlukkende. Hængsel til selvlukning er afmonteret?? Dette gøres straks.

Selvlukkerhængsel har ingen forbindelse til dør, bør rettes snarest.

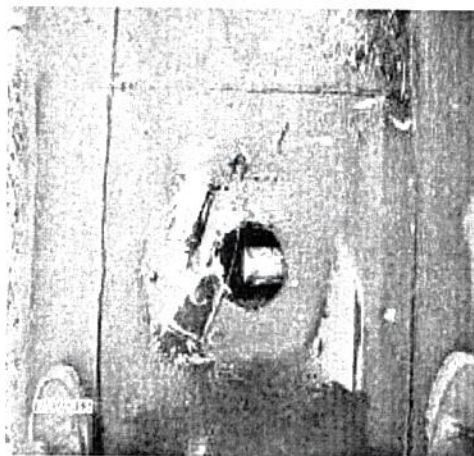
Tagkonstruktion på den høje bygning er udført i betonribbedæk med tagpap. Tagkonstruktion på de lave bygninger er Stress tagelementer med tagpap. Tagpap har enkelte dampbuler som bør udbedres. Tagbrønde (afløb) på paptaget skal renses for skidt og møg (og dåser). Der isættes rustfri rist (bladfang).

Tagbrønde renses (afløb) og isættes rist (bladfang)

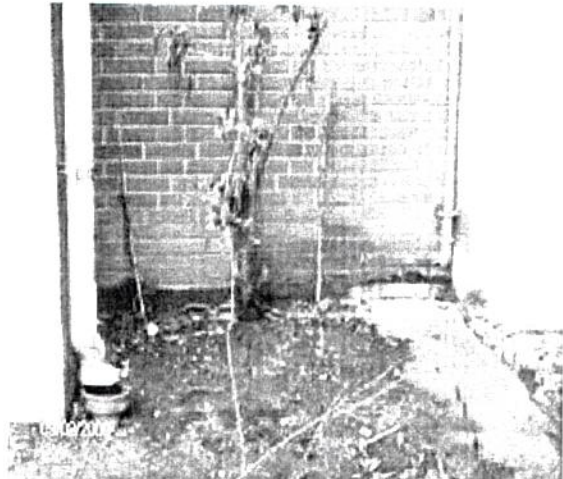
Nedløb tv ikke forbundet til brønd. Nedløb th. fra nabo opfugter ydervæg i gården, Petersborgvej 6

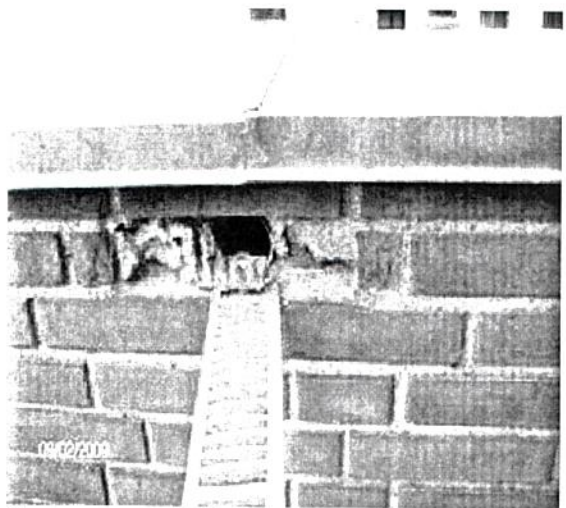
Enkelte ventilationsriste i mure på tagterrasse mangler eller er faldet ud. Murafdækning i zink er intakt.

Tagterrasse, ventilationsrist i mur er faldet ud.

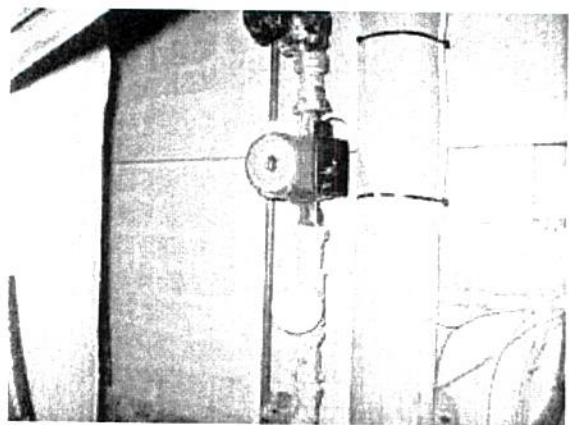
Cirkuleringspumpe med utætte samlinger

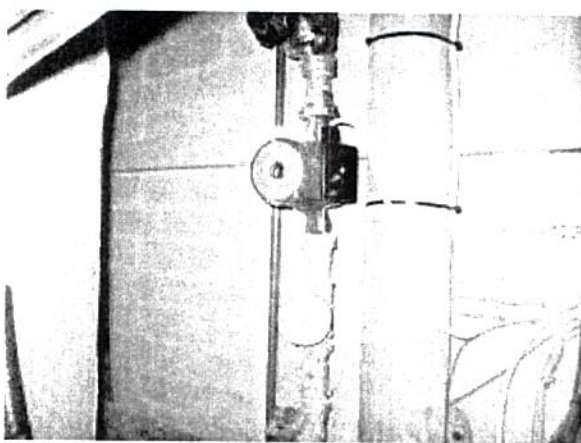
Tæring på cirkulationsledning

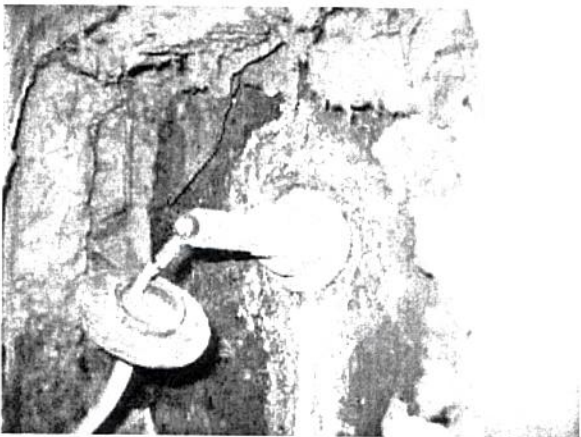
Tæret varmvandsbeholder

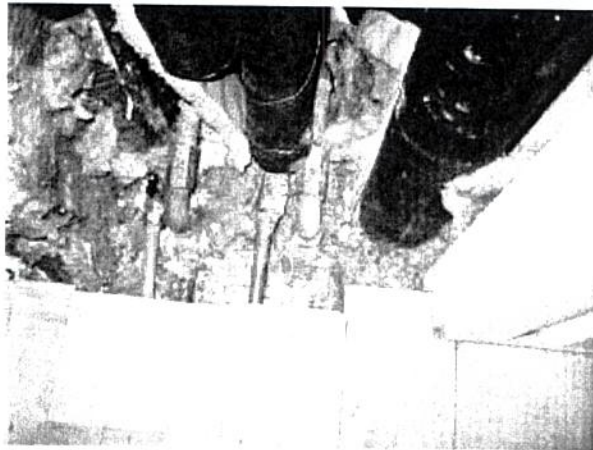
Tæring vandinstallation

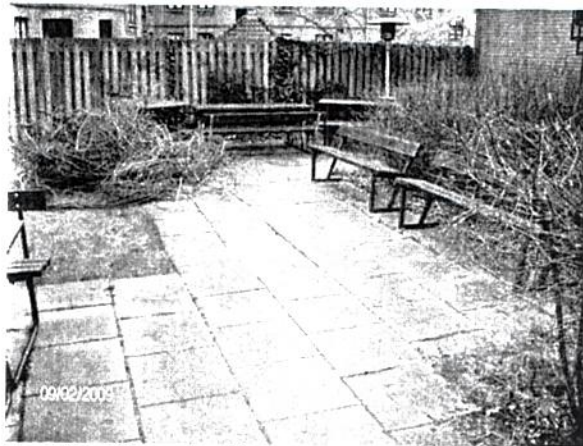
Gårdbelægning er asfalt som har revner og enkelte lunker. Havefliser, der ligger rimeligt pænt, har enkelte lunker.

Havefliser ligger rimeligt pænt med enkelte lunker.
