**E/F Petersborgvej 6 og Ndr. Frihavnsgade  
24, 2100 København Ø**

## Tilstandsvurdering

Marts 2009

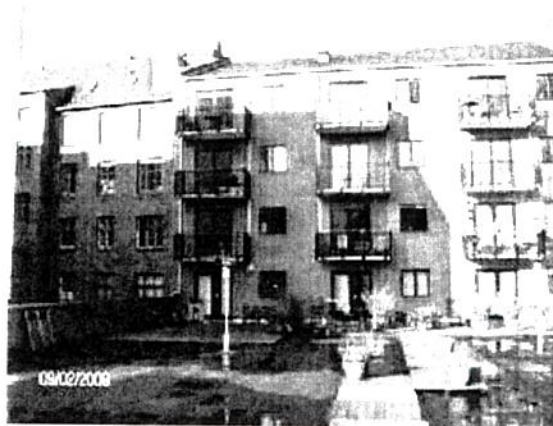
Ndr. Frihavsgade 24, facade mod gård og tagterrasse

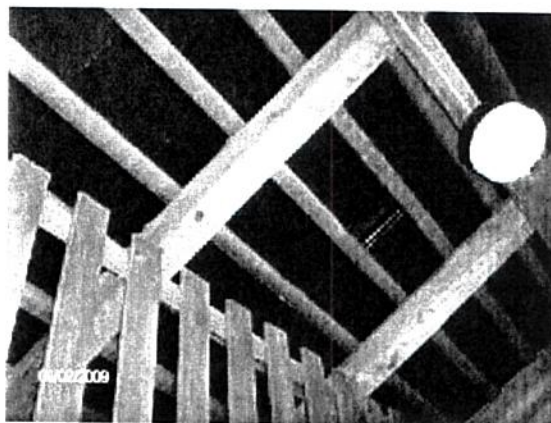
Tagbelægning af eternitskifer på begge ejendomme er fra bygningens opførelsestidspunkt og er intakt. Dog findes lidt mosbegroninger. Træværk på taglofter er intakt. På loft bør der efterisoleres. Der ligger i dag kun 100 mm.

Ndr. Frihavsgade 24, loftsrum

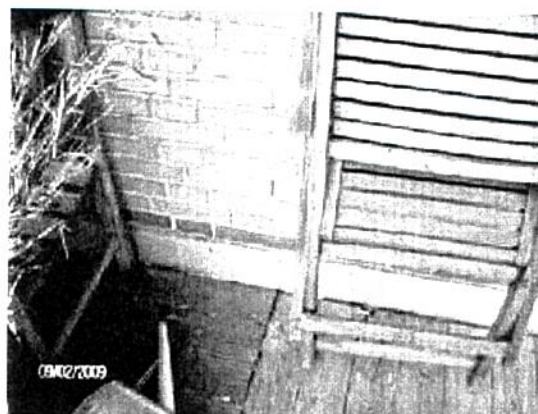
Ndr. Frihavsgade 24, gård, tagterrasse, inddækning

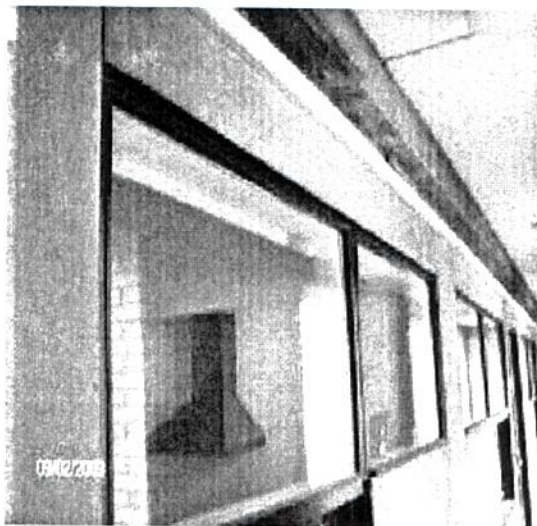
Svalegange har betonloft og betongulv som er ubehandlet. Fuger i betonsamlinger lidt utætte. Eternitbeklædninger intakte.

Svalegang, træ/eternit facade.

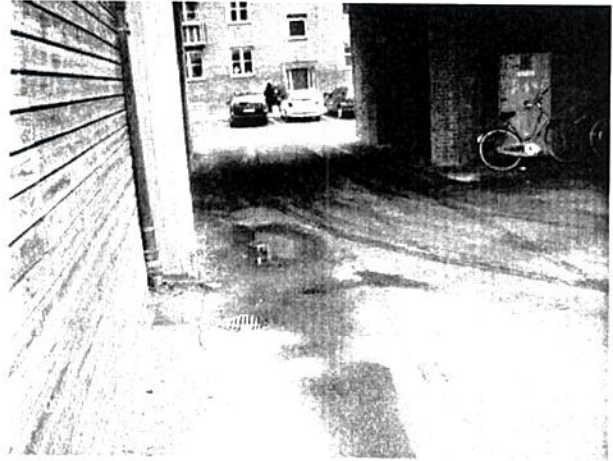
Ved forekomst af større mængder jord i brønde bør der omgående foretages en nærmere undersøgelse af systemet, idet der er risiko for brud og indtrængning af rotter.

Nedløbsbrønd til afvanding af gårdareal

Tv-inspektion er anslået til kr. 10.000,- inkl. moms.

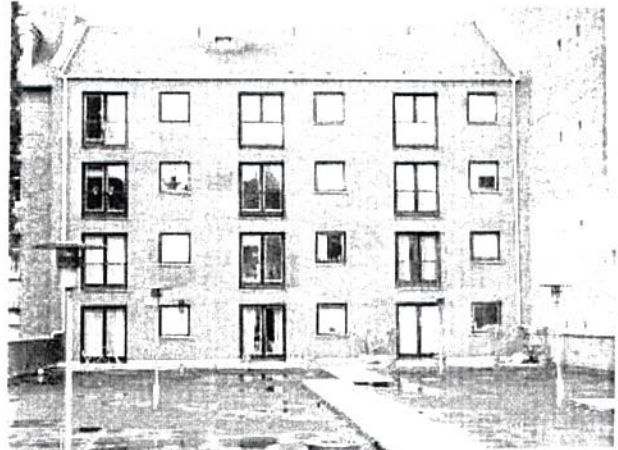
Udluftningshætte i tag til udluftningskanaler fra lejligheder.

Udluftningskanaler bør eftergås og renses så deres funktion igen bliver tæt på det optimale. Rensningen er en specialopgave, som kun bør udføres af firmaer med stor erfaring på området, idet snavset i kanalerne kan forvolde stor skade på bygningsdele og inventar, hvis det ikke opsuges direkte i forbindelse med rensningen. En effektiv rensning kræver, at der er fri adgang til alle kanalernes udmunding i lofterne, hvilket indebærer, at eventuelle nedhængte lofter delvist skal nedtages.

Rensning af udluftningskanaler inkl. diverse reparationer af småskader er anslået til kr. 40.000,- inkl. moms

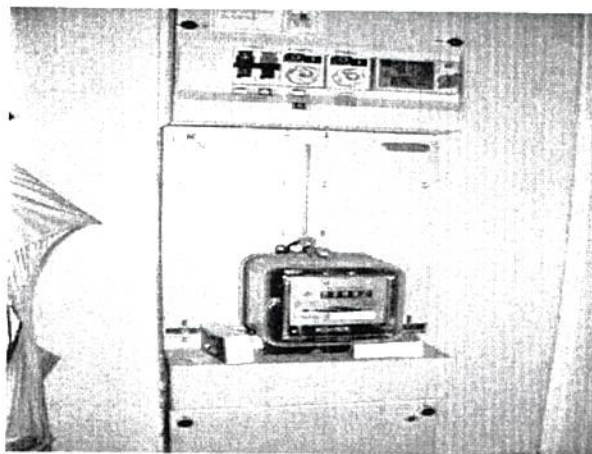
Det er lovkrav, at alle installationer skal være forsynet med HPFI relæ, et fejlstrømsrelæ som sikrer brugeren. Det er vigtigt at fejlstrømsrelæet er monteret.

Gruppetavle.
